## Radare de superfície – GPR (Estudo de caso)

A seguir, vamos descrever um caso em que foi utilizado o GPR para verificar a suspeita de vazios no piso. O piso analisado foi concebido para suportar cargas pontuais de elevada magnitude que provocam um grande esforço de compressão e também de tração. A seção projetada pela LPE Engenharia para o piso é mostrada na Figura 01:

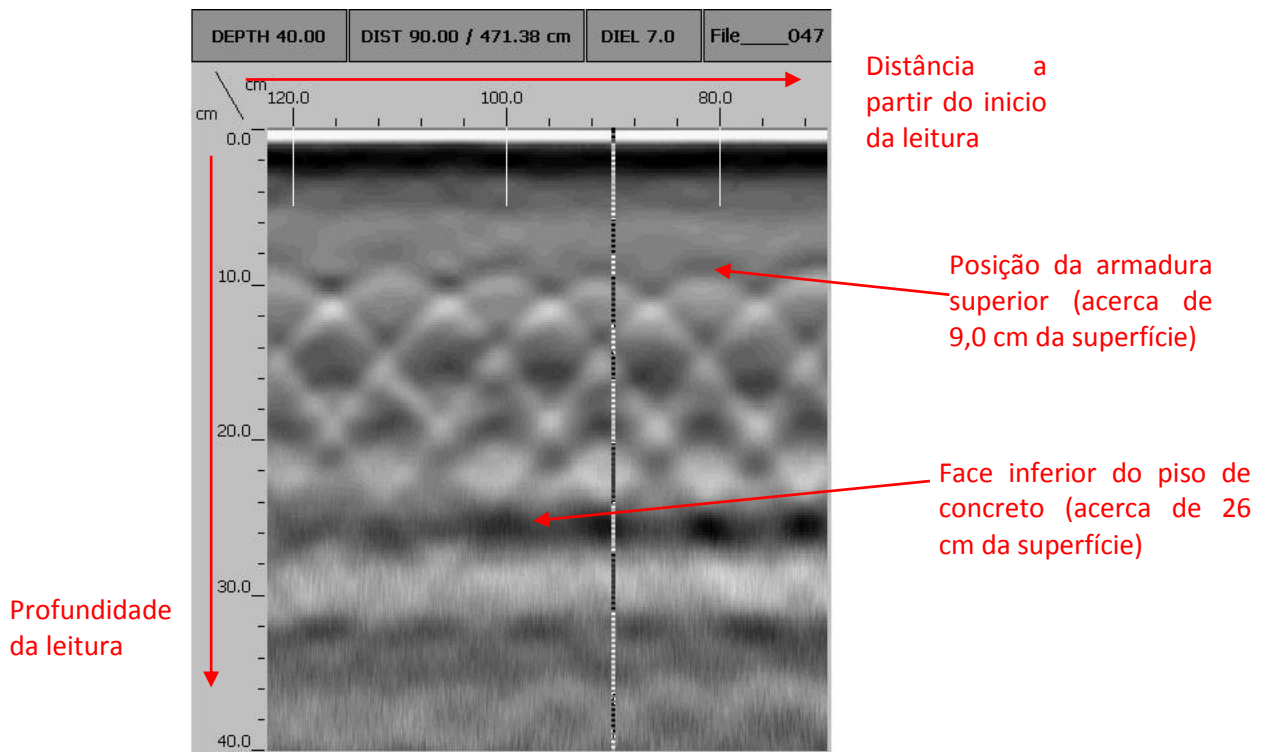
Com a passagem do GPR é possível verificar (Figura 02) que a armadura superior está acerca de 9,0 cm da superfície e que a base do piso está aproximadamente a 26 cm.

Figura 02 – ponto onde o concreto está íntegro

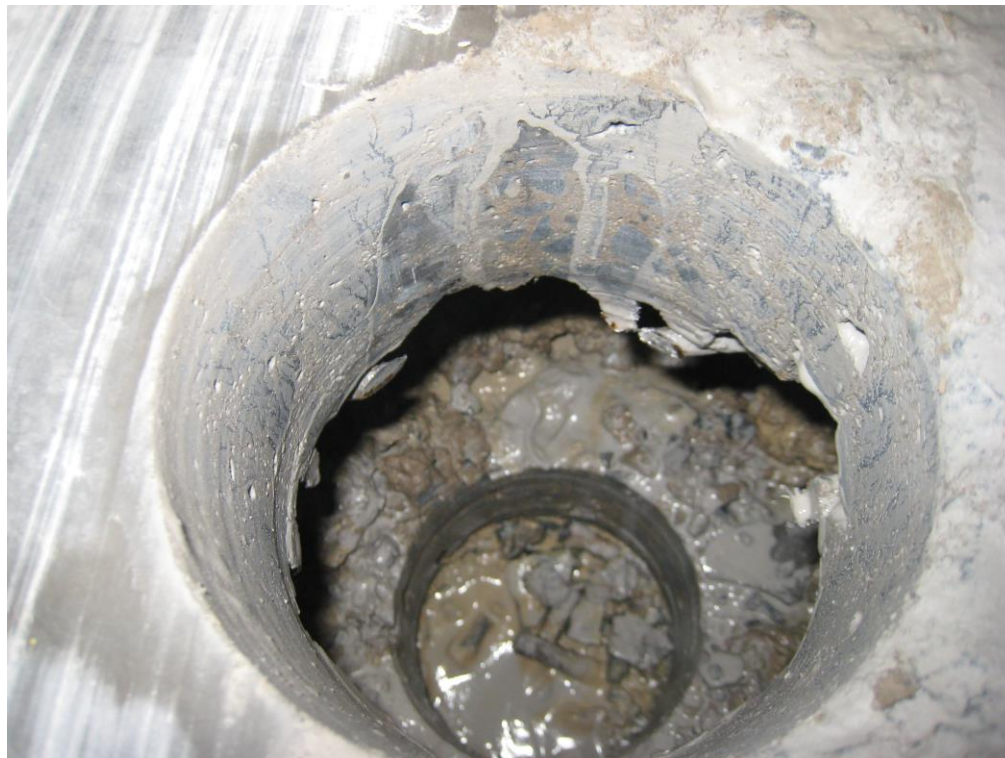
Durante o ensaio com o GPR, verificou-se uma região com anomalia (Figura 03), e após a extração de corpo de prova neste ponto, constatou-se que a anomalia se tratava de um vazio (Figura 04).

*Figura 04 – Vazio no piso*

Nesta obra específica, a análise do *GPR* possibilitou identificar os pontos em que ocorreram vazios, porosidade e locais onde a armadura ficou fora de sua posição. A partir desta identificação é possível propor os detalhes adequados para o tratamento e também recuperar os pontos com patologias de uma forma mais precisa.

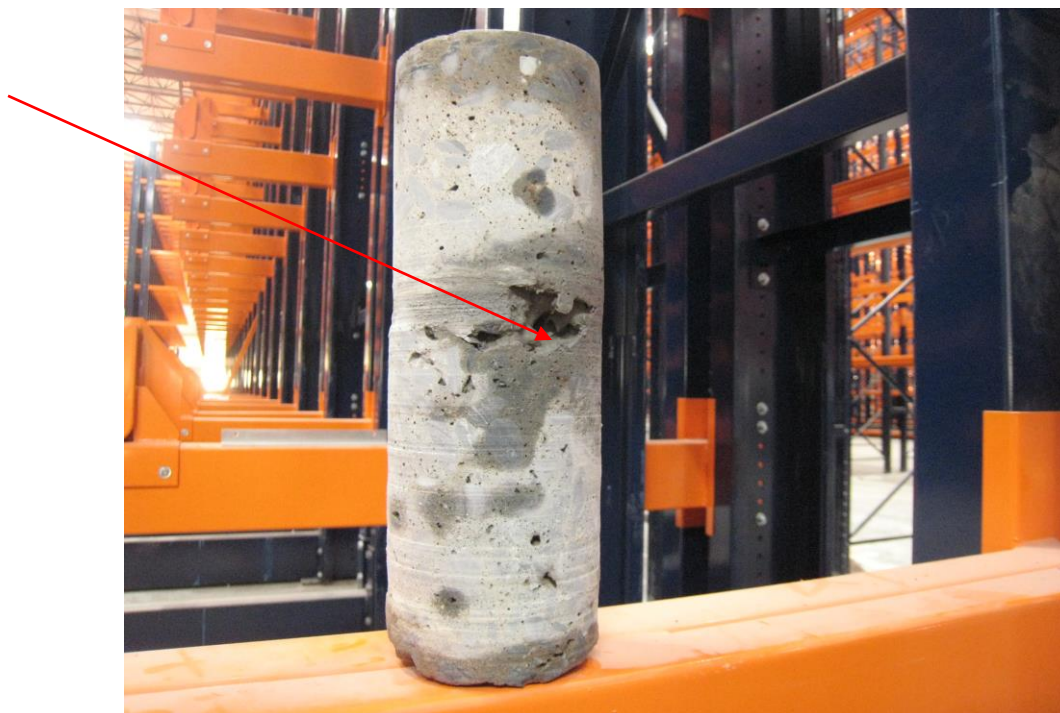
Uma nova leitura feita pelo GPR apresentou outro ponto com anomalia (Figura 05), e a extração do corpo de prova neste local demonstrou que se tratava de porosidade (Figura 06):

Figura 06 – Porosidade no piso
